## READ THIS FIRST / LISEZ EN PREMIER

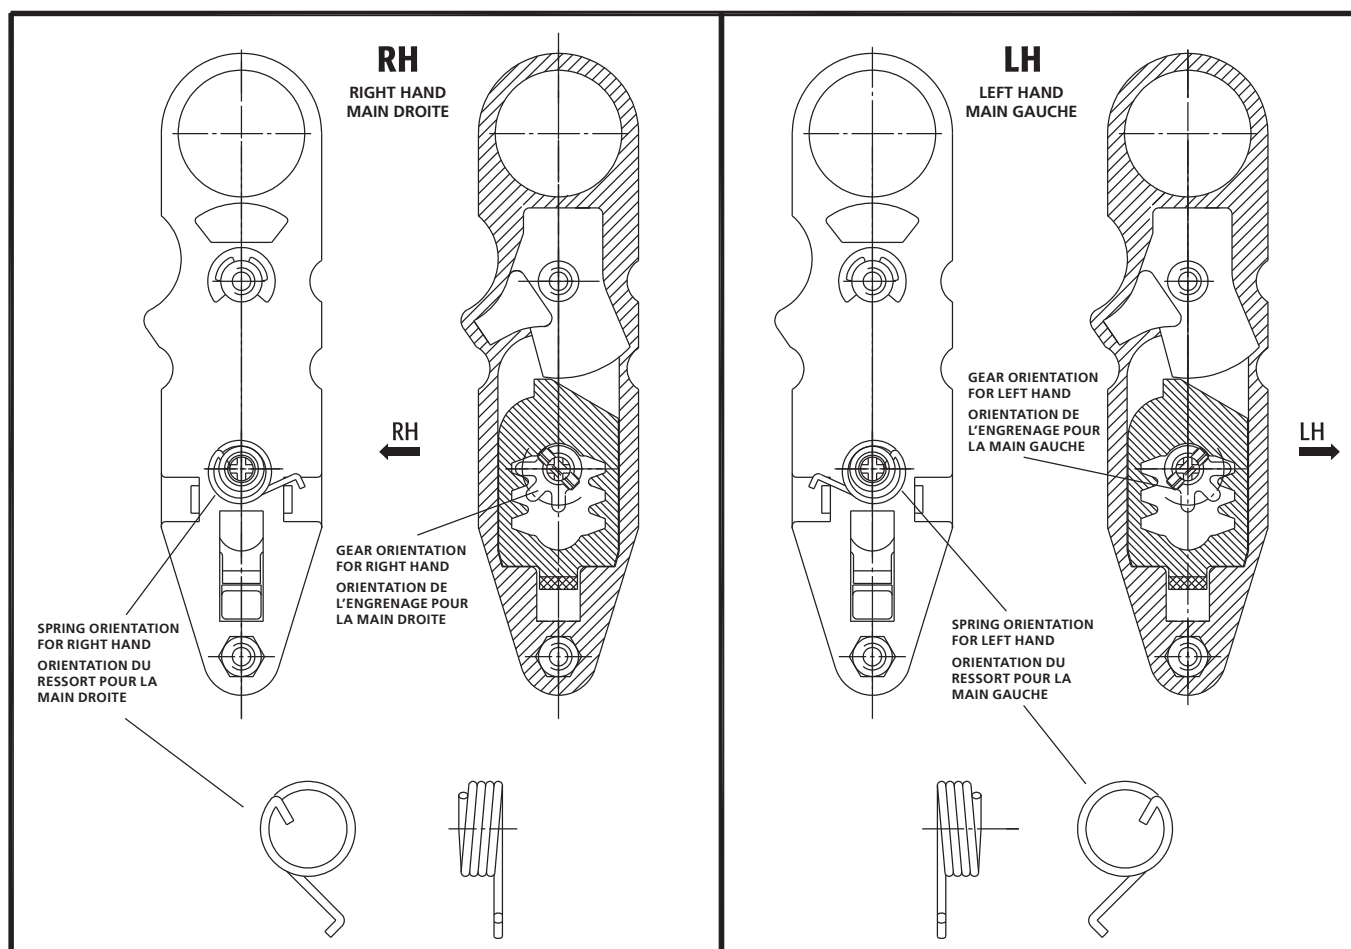
1. When using the 8503 or 8505 exterior trim with the 8500V or 8500VF surface vertical rod exit device the spindle may rotate in the wrong direction.

*Lorsque vous utilisez la garniture extérieure 8503 ou 8505 avec le dispositif de sortie à tige verticale en surface 8500V ou 8500VF, la tige peut tourner dans le mauvais sens.*

To change the direction, change the orientation of the spring and gear as shown in the illustration below.

*Pour changer le sens de rotation, modifiez l'orientation du ressort et de l'engrenage comme indiqué dans l'illustration ci-dessous.*
